Využití podzemních drenážních stěn

PRO SANACI AREÁLU PILANA HULÍN A.S.

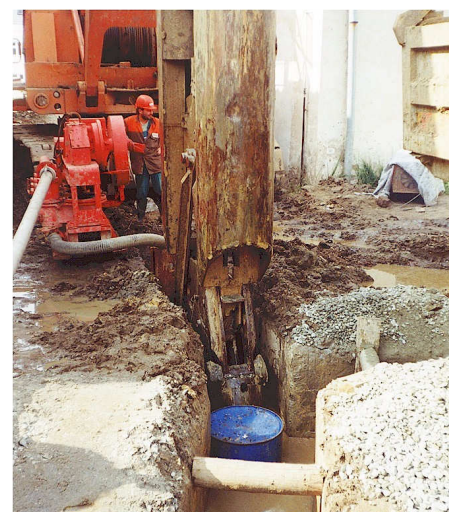
Realizace podzemní drenážní stěny pod ochranou biodegradovatelné pažící suspenze.
