# Rekonstrukce základů obří frézy, Elblag, Polsko

Reconstruction of foundation block under giant milling machine, Elblag, Poland

Ing. David Háša, Ing. Martin Růžička, SOLETANCHE Česká republika s.r.o.

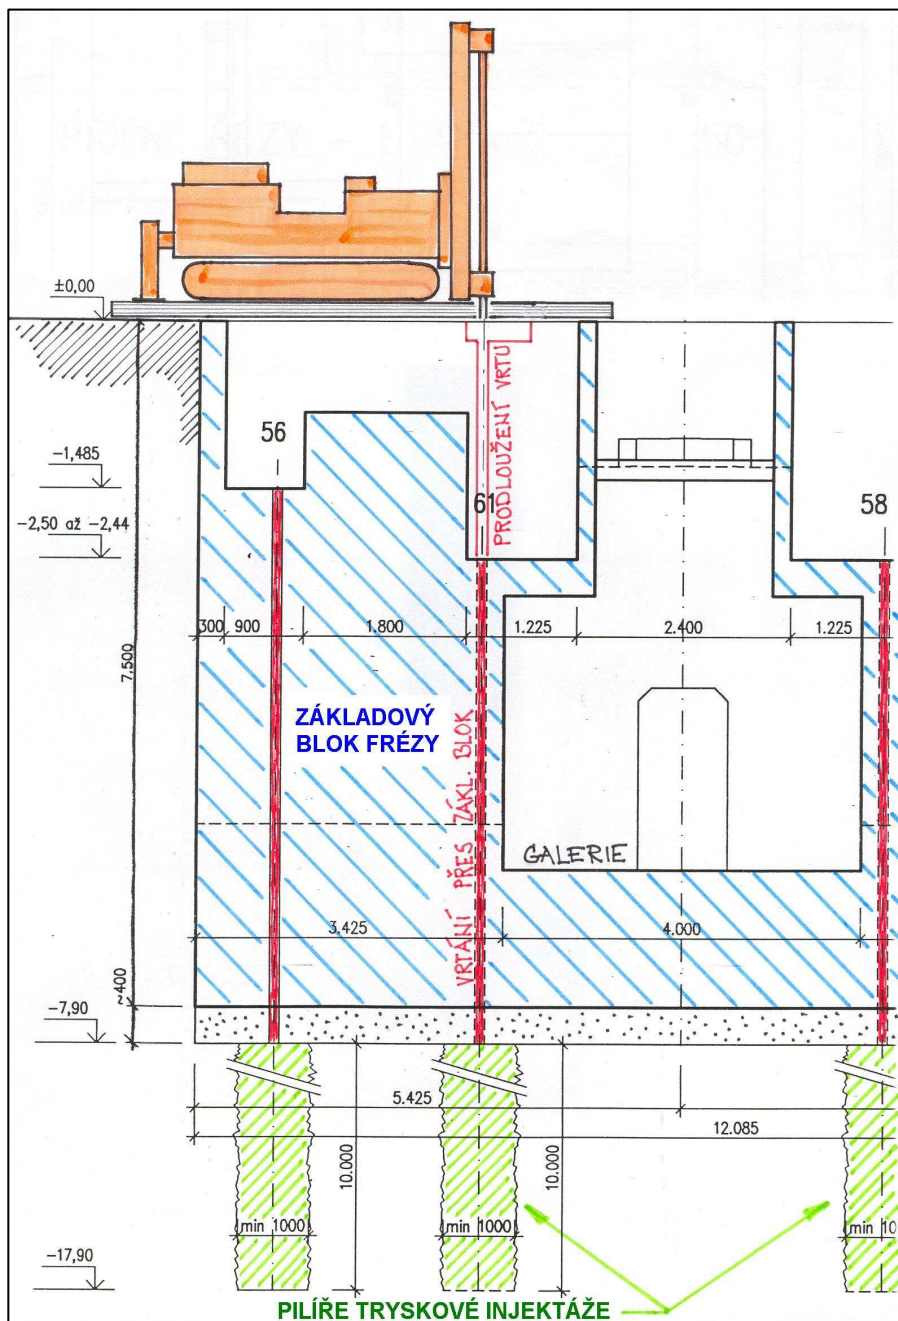
Vlastní vrtání pro sloupce TI bylo prováděno vrtačkou Minifor vybavenou monitoringem typu Pilot, za pomoci přibírky průměru 132 mm. Asi v 50% vrtů byl použit vodní předřez, ostatní na cementový výplach. Odvod výplachu řešen stejným způsobem jako u vrtání přes beton. Na odvod výplachu z tryskové injektáže bylo použito čerpadlo Bauer HP 30. Vlastní pilíře TI byly prováděny vstoupně technologií single-jet, užitím monitoru s dvěma protilehlými tryskami. Spotřeba směsi byla cca 800 l na metr sloupu. Délky sloupů 10 až 11 m v závislosti na naražené úrovni morénových hlín.

Po provedení vlastního sloupu byl do vrtu vsazován armokoš ze čtyř profilů betonářské oceli profilu 20 mm se středovou manžetovou trubicí, který sloužil ke dvěma účelům. Za prvé ke zvýšení tuhosti základové konstrukce a zároveň jako kotevní prvek bránící nadzvednutí konstrukce během tryskání. Tento armokoš délek 12 m byl do vrtů respektive sloupů vsazován pomo-

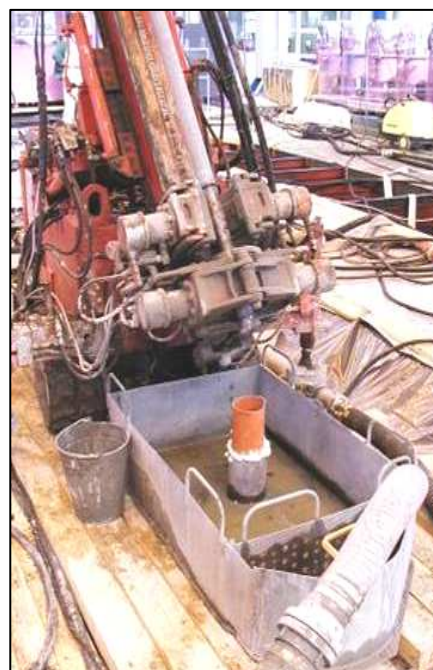
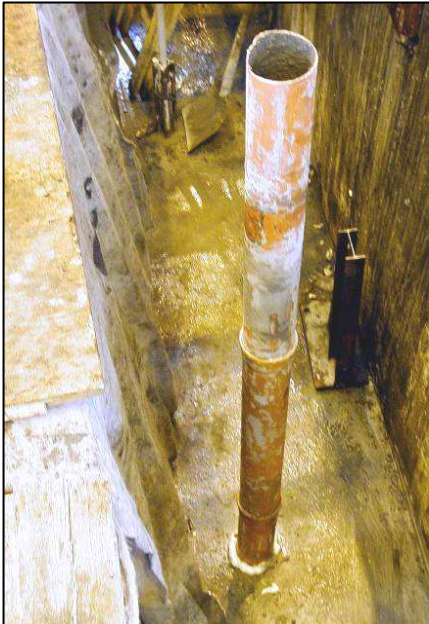
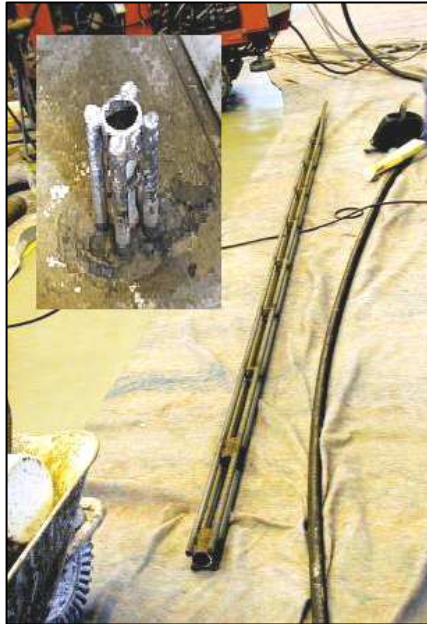
146 mm za pomoci vidiových korunek a vodního výplachu. Problém s vrty pod hladinou podzemní vody byl řešen vodotěsným nastavením vrtu pomocí trubky, jejíž ústí bylo tak vysoko, aby při vlastním vrtání nedocházelo k únikům vody. Vlastní výplach byl během vrtání jímán do speciálních nádrží a poté odváděn čerpadly mimo halu a přes vibrosíta do kanalizace. Pořadí vrtů bylo stanoveno projektantem a vzhledem k různým okolnostem i často měněno. Někdy bylo potřebné použít i přibírky o průměru 115 mm. Tři velmi malé vrtné soupravy s elektrickým pohonem a gumovými pásy se ukázaly jako velmi vhodné pro použití uvnitř haly s podlahou chráněnou epoxidovým nátěrem.
